Maßnahme: Umgestaltung der Wehranlage „Stegmühle“ am Eisbach in Offstein

Maßnahmenprogrammteil: Verbesserung der hydromorphologischen Bedingungen

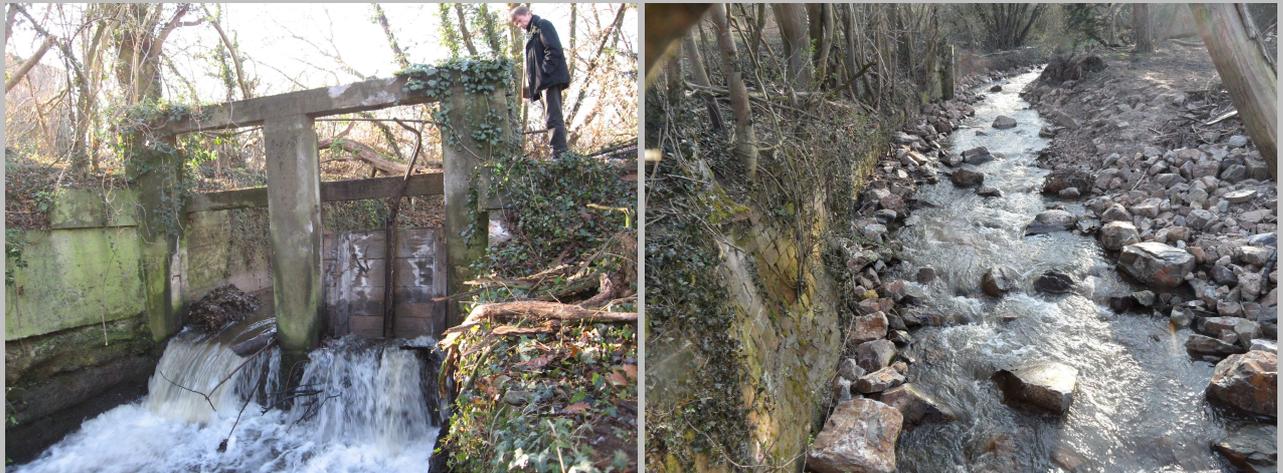
Kurzbeschreibung	Die Maßnahme umfasst die Umgestaltung der ehemaligen Wehranlage der Stegmühle bei Offstein am Eisbach (Gewässer III. Ordnung). Der im Wehrbereich zwischen Ober- und Unterwasser des Eisbach vorhandene Sohlabsturz (70 cm) war für alle Fischarten unpassierbar. Aufgrund der örtlichen Begebenheiten wurde das Wehr mittels einer Sohlgleite mit Störsteinen umgestaltet.
Ziele	<ul style="list-style-type: none"> • die Wiederherstellung der ökologischen Durchgängigkeit und damit verbunden, die • Verbesserung der Lebensraumbedingungen für Gewässerorganismen und • die Erhöhung der Biodiversität (Artenvielfalt sowie Vielfalt der Ökosysteme)
Standort/Gebiet	Landkreis Alzey-Worms, Verbandsgemeinde Monsheim, Gemarkung Offstein
Umsetzung in	2011
Akteure	<ul style="list-style-type: none"> • Wasserwirtschaftsverwaltung des Landes Rheinland-Pfalz • Zweckverband für Gewässerunterhaltung im Eisbachgebiet mit Sitz in Grünstadt • Kreisverwaltung Alzey-Worms

Einzelmaßnahmen	<ul style="list-style-type: none"> • Rückbau/Entfernung des Wehrrückens (40 cm unter ehemaliger Wehrkrone) zur Herstellung einer ca. 35 m langen Sohlgleite mit einem Längsgefälle von 4,2 % • Einbau von Störsteinen (100 – 200 kg) • Lagenweiser Einbau von feineren Steinfraktionen bis hin zum Schotter als Lückenfüller • Anlage von Geschiebedepots an den seitlich vorhandenen Flügelmauern der Wehranlage
Finanzierung/Kosten	Kosten für die Gesamtmaßnahme: 30.000 €
Ergebnis	Dank des nicht mehr vorhandenen Wasserrechts und einer seitens des Mühlenbesitzers nicht mehr angestrebten Wassernutzung konnte das Projekt rasch und ohne weitere Probleme umgesetzt werden. In Kürze soll eine Erfolgskontrolle der Funktion der Sohlgleite erfolgen, um festzustellen, inwieweit die Durchgängigkeit mit der gewählten Lösung tatsächlich gewährleistet ist.
